COMMISSION CONSULTATIVE POUR L'AMÉNAGEMENT DU TERRITOIRE ET
LA MOBILITÉ DE LA COMMUNE DE TELLIN

**Observatoire pour la mobilité,
la sécurité et l'aménagement de
l'espace public sur le territoire de
la Commune de Tellin**

**RAPPORT
D'ENQUÊTE**

Soumis à la CCATM en séance 8 décembre 2015
Approuvé par la CCATM en séance du 4 février 2016

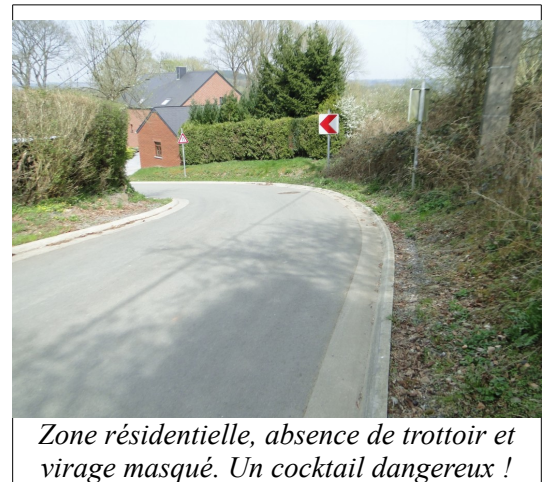
Rappelons que La Ruelle de Bure est située en zone d'habitation résidentielle. Dès lors, on peut regretter la discontinuité des trottoirs. Mais cette absence ponctuelle peut constituer un réel danger pour le piéton. C'est notamment le cas dans le seul virage que comporte cette petite artère, causé par un manque de visibilité, tant pour l'automobiliste que pour le piéton. La chaussée est en déblai dans ce virage.

Notre observatoire recommande la création d'un trottoir revêtu (moins d'entretien par la suite, confort du piéton) en saillie (la bordure existe déjà) au haut-rayon d'un mètre de largeur.

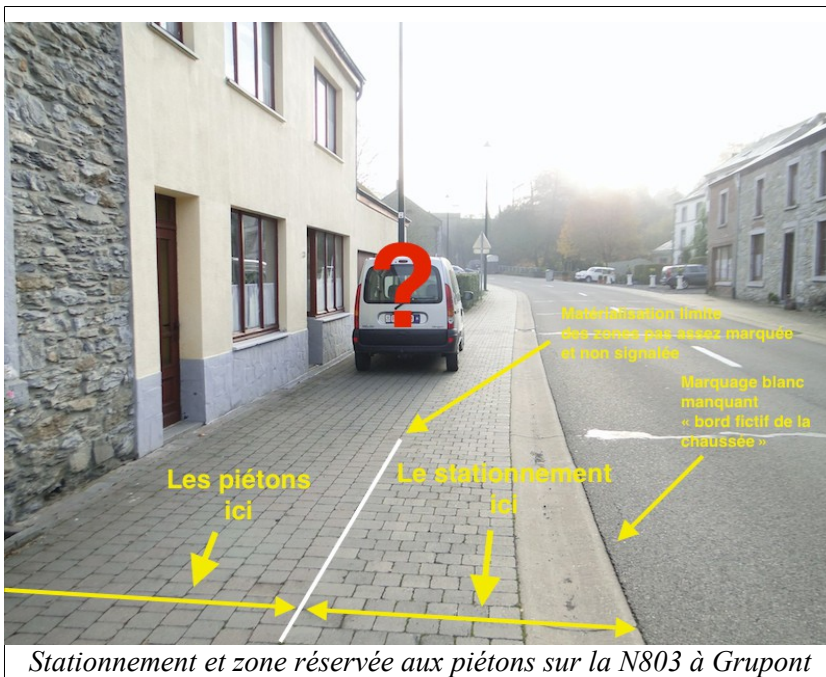
Il est certain que le bureau d'étude qui a étudié l'intégration de la N803 dans la traversée de Grupont a bien prévu une limite entre les espaces de stationnement et ceux destinés aux piétons (trottoirs), puisqu'elle se concrétise par une différence d'appareillage des pavés de béton entre ces zones. Hélas cette différence ne semble pas très flagrante !

Stationnement et zone réservée aux piétons sur la N803 à Grupont

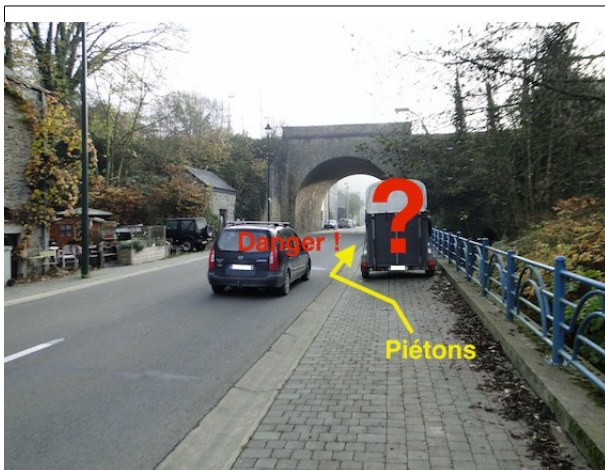
pieds sur la chaussée - et se mettre en danger - pour contourner un véhicule en stationnement sur le trottoir pour la seule raison de commodité du propriétaire d'un véhicule.

Stationnement au dépit de toute règle élémentaire de sécurité pour le piéton

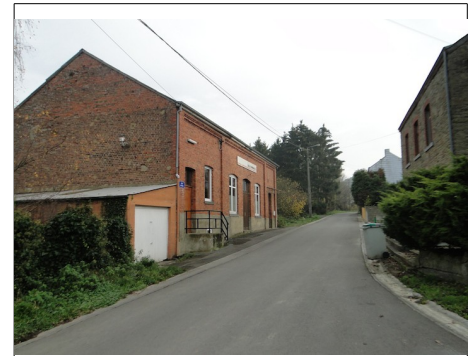
A l'occasion d'activités dans la salle, le stationnement des véhicules relève de l'aléatoire et les manoeuvres de rebroussement sont assez compliquées. De vraies inquiétudes sont émises à l'idée d'une intervention des services d'urgence dans le quartier en cas de pareil désordre.

La salle des fêtes de Grupont

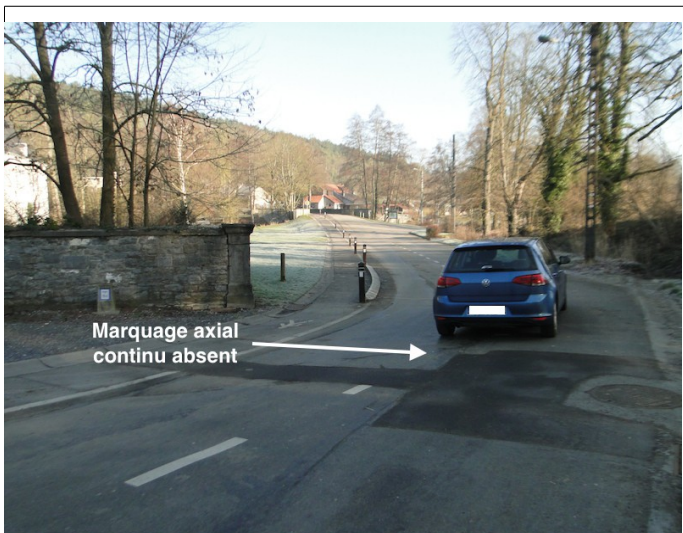
Au haut-rayon, les conducteurs tiennent mal leur droite

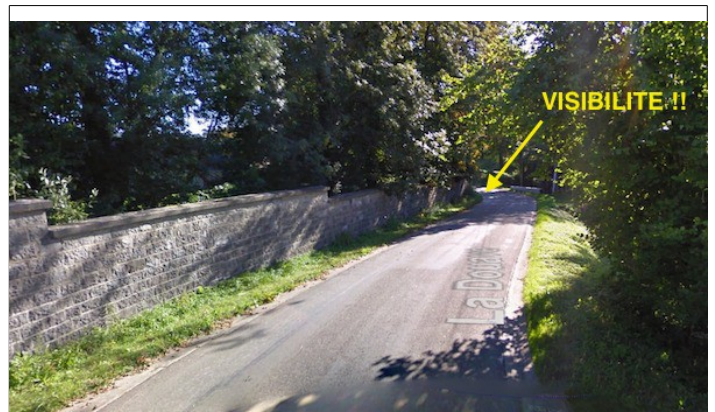
Un manque de visibilité, traversées hasardeuses !

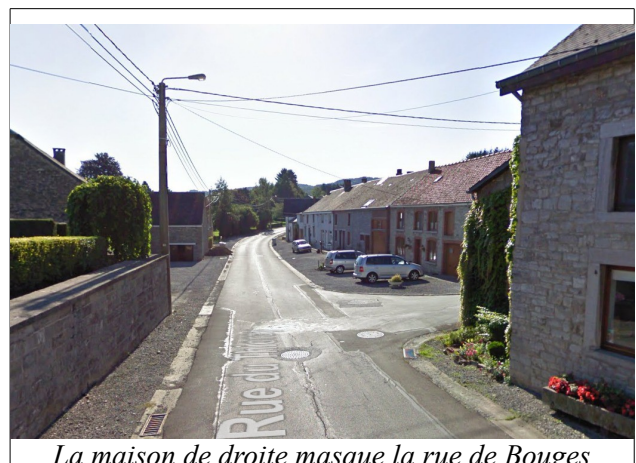
La maison de droite masque la rue de Bouges

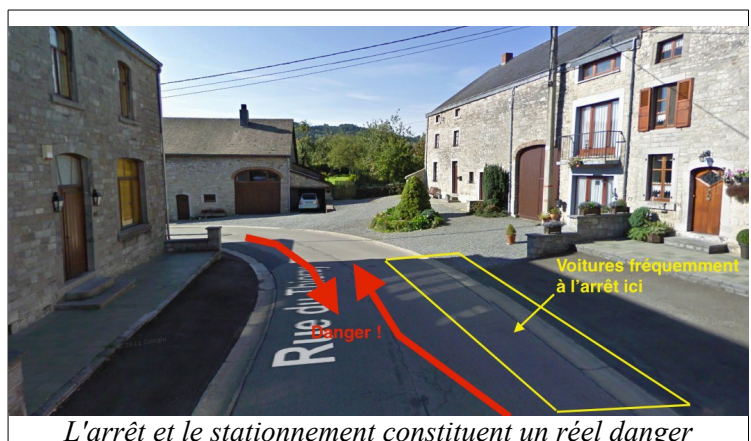
Il existe un lieu dans la rue du Thioray où l'arrêt (ou le stationnement) peut causer des accidents.

L'arrêt et le stationnement constituent un réel danger

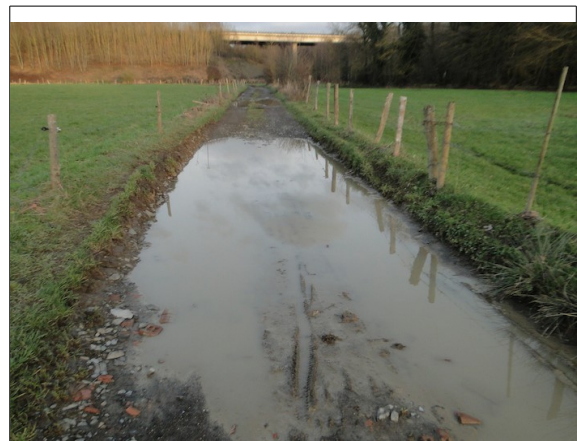
Plus loin, le chemin est creux et souvent inondé

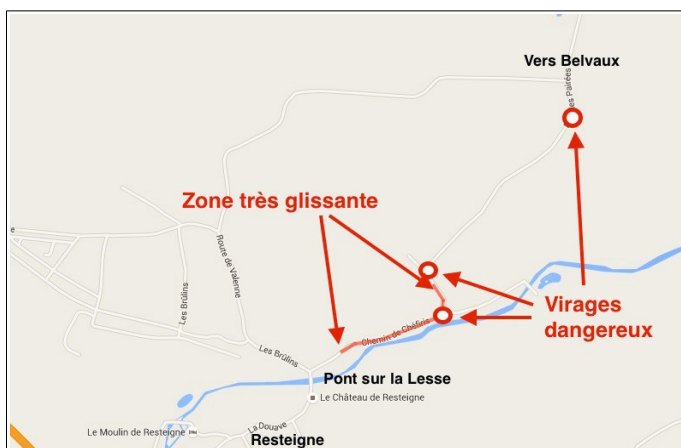
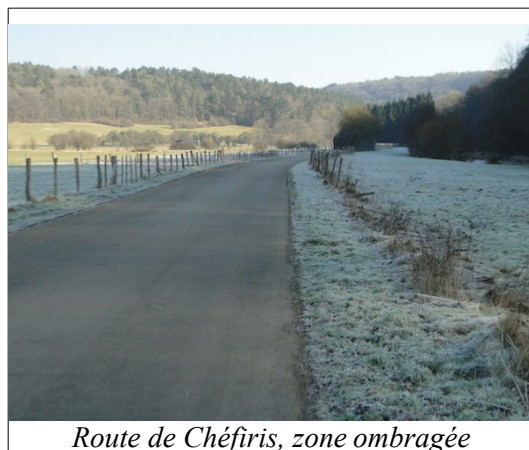
Si le revêtement de « type IV » de cette section est lisse et confortable, il présente l'inconvénient d'être glissant. Cet inconvénient est accentué sur une section le long de la Lesse, particulièrement dans la zone d'ombre projetée par la colline d'Ellinchamps, le plus souvent aux petites heures jusque tard dans la matinée en hiver, où la route est souvent givrée en période hivernale ou régulièrement grasse d'humidité.

Parallèlement à ce danger, entre l'accès à la propriété BELLEN et le château d'eau au sommet de la côte, la route de Chéfiris présente 3 virages dangereux qui ont fait l'objet de nombreuses sorties de route. Les stigmates sur les arbres en bordure en sont la preuve. Heureusement, à ce jour ces sorties de route sont sans conséquences graves.

- la pose d'une signalisation de danger A15 de part et d'autre de la zone dangereuse (à 150 m du début), avec additionnel « PAR CHAUSSEE HUMIDE »
- De même, prévoir une signalisation de prévention dans les virages, signaux A1a, A1b (selon le cas) aux abords des virages dangereux, **ou** des A1c et A1d (selon le cas) à l'approche des zones de succession de virages, avec éventuellement pour ces derniers un additionnel de longueur du danger (deux flèches verticales encadrant une distance). (*)

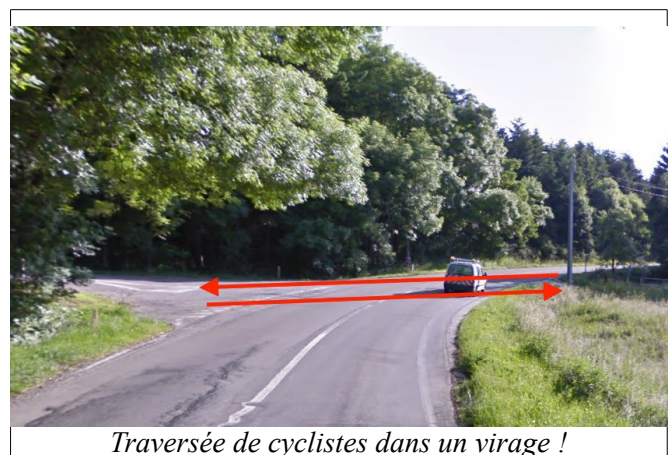
Traversée de cyclistes dans un virage !

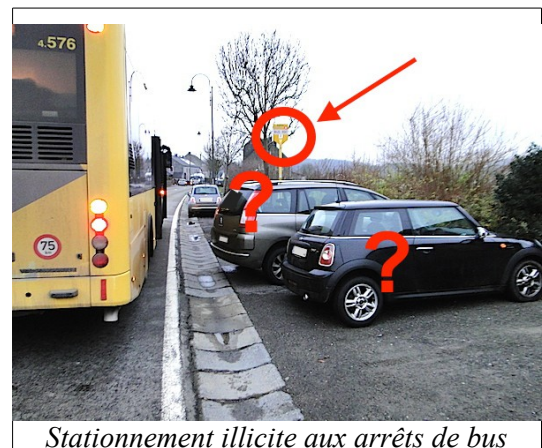
Manifestement, beaucoup de personnes semblent l'avoir oublié en occupant ces lieux comme un espace privilégié et sans égard pour l'embarras que cause leur comportement.

Stationnement illicite aux arrêts de bus
