COMMISSION CONSULTATIVE POUR L'AMÉNAGEMENT DU TERRITOIRE ET
LA MOBILITÉ DE LA COMMUNE DE TELLIN

**Observatoire pour la mobilité,
la sécurité et l'aménagement de
l'espace public sur le territoire de
la Commune de Tellin**

**RAPPORT
D'ENQUÊTE**

Soumis à la CCATM en séance 8 décembre 2015
Approuvé par la CCATM en séance du 4 février 2016

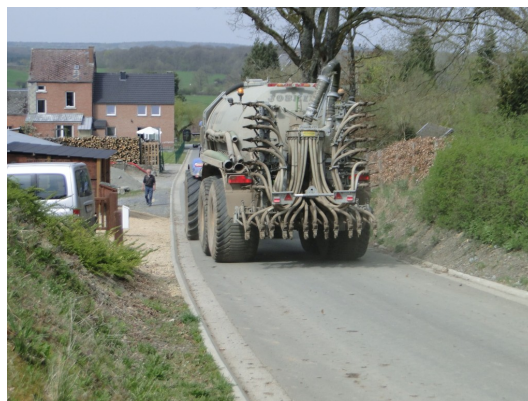
Notre Observatoire n'a hélas pas de pistes de solutions à proposer, si ce n'est de demander une plus grande vigilance de la part de la police locale en période de grande activité agricole.

Contrôle de vitesse, mais aussi vérifier les contingences liées à la circulation d'engins agricoles hors-gabarit à l'instar de ce qui est appliqué aux entrepreneurs de travaux publics et de génie-civil.

*Convoi agricole en zone résidentielle.
Ici, La Ruelle à Bure est à double sens...*

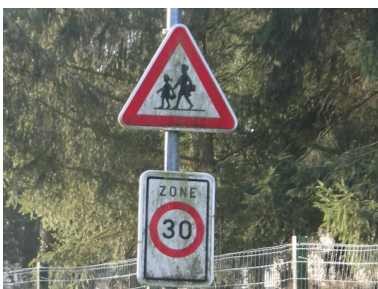
On ne peut prétendre au respect de la réglementation si le matériel qui la signifie ne reflète pas impeccablement la rigueur de l'autorité.

La sécurité de nos enfants sous une couche de crasse

Nous recommandons que la commune fasse l'examen (stabilité et fixations) et le nettoyage « en bon père de famille » de la signalisation routière dont elle a la gestion au moins une fois l'an.

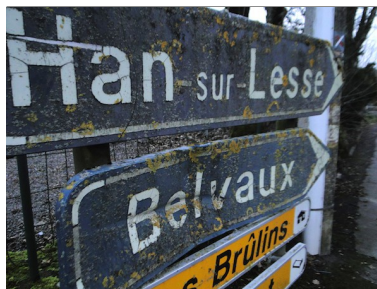
Exemple de signalisation vétuste

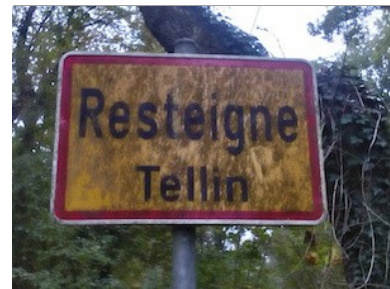
Les noms de nos villages méritent bien un nettoyage...

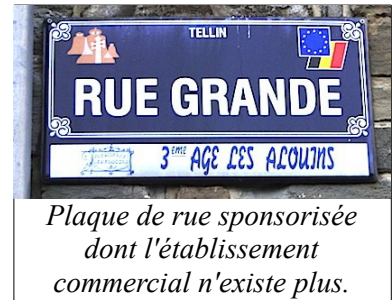
Non seulement, l'Administration communale - service public - associe son nom à des activités commerciales privées sur un support permanent, ce qui n'est pas nécessairement son rôle; mais cette mention commerciale n'est pas garantie pérenne. En effet, quid de cette publicité si l'établissement commercial en question venait à disparaître ?

Dans ce cas, il faudra remplacer la plaque de rue, mais où donc est l'économie ?

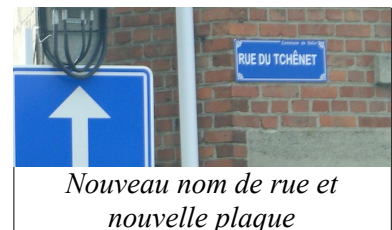
Dans le cadre de cette réforme, on peut regretter que l'information ne soit pas toujours le plus clairement matérialisée sur le terrain.

De nouvelles plaques ont bien été posées, mais il n'est pas aisé de comprendre sur quelles sections les nouveaux noms s'étendent.

- de part et d'autre de la section qui porte le nom de la rue ;
- qu'elle soit répétée à chaque carrefour si la distance entre eux est trop importante (facultativement avec la mention fléchée des sections de numéros de maison) ;
- qu'elle soit répétée là où la rue se prolonge au delà d'une rupture significative d'alignement.

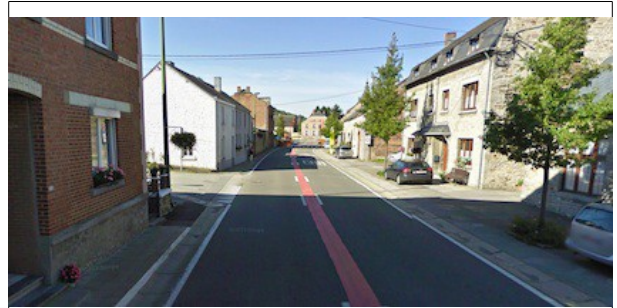
En effet, la chaussée actuelle de la N846 semble trop large que pour inciter le respect de la vitesse limitée à 50 km/h, voire 30 km/h dans la partie centrale près des écoles, au point qu'une « zone rouge » de rétrécissement artificiel des voies circulables a été nécessaire.

Les zones de stationnement le long de cet axe sont de surcroît mal définis. Quant aux espaces dévolus aux usagers faibles, ils sont souvent réduits à l'espace qui subsiste, les piétons devant « slalomer » entre les véhicules en stationnement, et au besoin de mettre les pieds dans la voie circulaire.

Intégration de la N846 dans la traversée de Bure : il faut repenser le partage de l'espace entre le trafic, le stationnement et les piétons.

Nous devons donc saisir cette occasion afin de repenser complètement les aménagements de surface à l'instar de ce qui a été réalisé dans la traversée de Grupont par la N803 ; mais à cette différence de bien vouloir éviter les interférences entre les espaces piétonniers et le stationnement, ce que nous constatons actuellement par manque d'une signalisation explicite et des obstacles physiques.

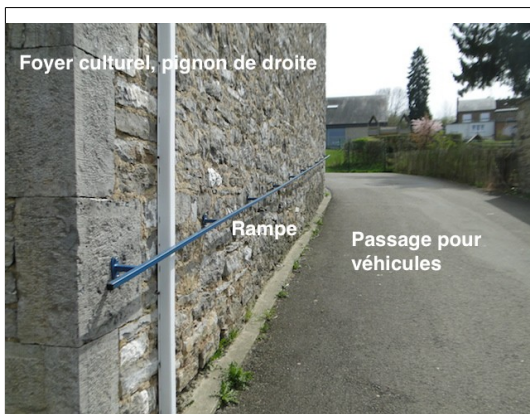
Si la réponse à cette demande est louable, elle est en réalité inefficace. En effet, la rampe est interrompue à l'endroit où elle est le plus nécessaire, c'est à dire là où le pignon s'arrête alors que la pente atteint un maximum dépassant les 15 % dans le virage à gauche.

Rampe existante

Notre Observatoire demande un ré-examen de cet aménagement et propose une des deux pistes comme alternatives possibles tout en laissant la rampe de droite accessible aux véhicules :

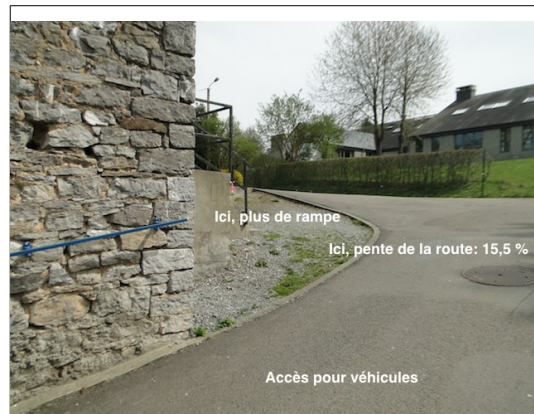
Il n'est pas difficile de comprendre qu'un maintien est réellement nécessaire par temps de gel où le sol pourrait être extrêmement glissant.

Absence de rampe à l'endroit où elle serait le plus nécessaire

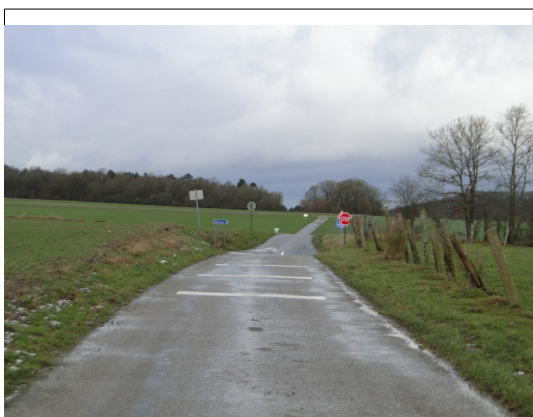
En effet, de part et d'autre de la N899, la rue de Han est à niveau de la campagne jusqu'à environ 200 m du carrefour, distance à partir de laquelle le profil en long plonge substantiellement pour se raccorder à la N899.

En conséquence, sans une signalisation rigoureuse et très visible, le conducteur non averti empruntant la rue de Han - et ceci vaut dans les deux sens - ne peut appréhender l'existence du carrefour car la perspective donne une image de fausse continuité de route sans carrefour !

*A part le signal B5 (STOP), rien ne laisse présager la présence d'un carrefour avec une route importante.
Illusion parfaite !*

- Rehaussement du panneau B5 en venant de Bure. En effet, celui-ci est peu ou pas visible à cause du profil en long en forme de dos d'âne (ou chapeau de gendarme)(*) ;
- Privilégier, si ce n'est pas le cas, l'utilisation de film rétro-réfléchissant de classe 3 pour les signaux B5 (STOP) et B7 (B1 + additionnel « STOP 150 m ») (*) ;
- Remplacer le marquage de lignes transversales existant par des bandes sonores (également appelées en France « Bandes rugueuses »), une superposition de marquage thermoplastique préformé rétro-réfléchissant d'épaisseur 3 mm et de 10 cm de large, placées idéalement en 3 groupes d'une, de 3 et de 5 bandes ;
- Placement, dans chaque sens de la rue de Han, d'un panneau routier textuel « CARREFOUR DANGEREUX À 200 m), format 900 x 600 mm, fond jaune fluorescent rétro-réfléchissant classe 3 et texte noir. (**)

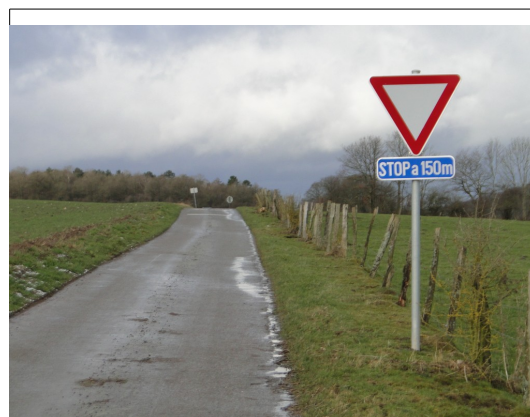
A l'approche du carrefour, le signal B5 (STOP) disparaît du champ de vision. Le B7 avertit cependant la présence du STOP, mais est-ce suffisant ?

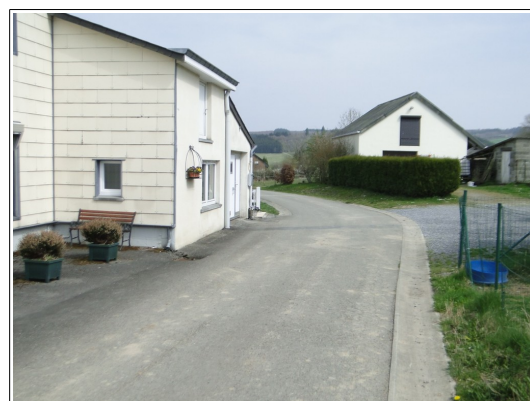
La porte de rue de cette maison débouche directement sur la voie circulaire.

Un véhicule stationné sur l'accotement opposé à la maison obligerait un déport à gauche avec risque de collision. D'autre part, un véhicule stationné devant la maison masquerait davantage le virage. Il y a danger également pour le véhicule qui sort du garage.

Le Pasay de Grupont dessert une zone résidentielle. Cette rue sans issue est étroite et ne permet pas l'aménagement de trottoirs, le stationnement n'y est pas réglementé. La vitesse maximum autorisée est actuellement de 50 km/h puisque cette rue se trouve dans le périmètre de l'agglomération de Bure.

Une piste de solution globale consisterait à améliorer la sécurité des riverains (surtout les enfants), les usagers faibles de la voie publique et le stationnement dans cette petite rue en la portant au statut de zone résidentielle délimitée par les signaux F12a et F12b.

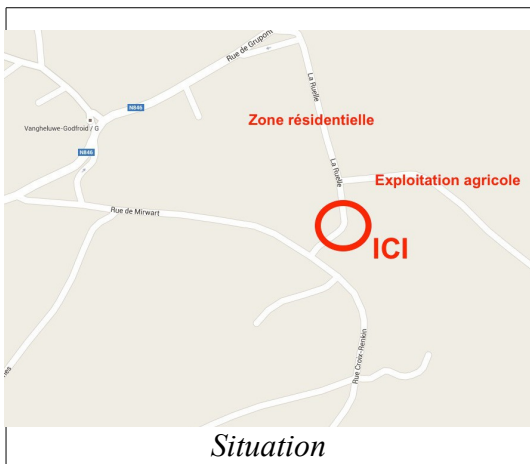
Rappelons que La Ruelle de Bure est située en zone d'habitation résidentielle. Dès lors, on peut regretter la discontinuité des trottoirs. Mais cette absence ponctuelle peut constituer un réel danger pour le piéton. C'est notamment le cas dans le seul virage que comporte cette petite artère, causé par un manque de visibilité, tant pour l'automobiliste que pour le piéton. La chaussée est en déblai dans ce virage.

Notre observatoire recommande la création d'un trottoir revêtu (moins d'entretien par la suite, confort du piéton) en saillie (la bordure existe déjà) au haut-rayon d'un mètre de largeur.

Il y aura lieu de se renseigner au préalable sur les limites du domaine public à cet endroit car, paraît-il, les parcelles privées riveraines sont assez proches de la voirie existante. Voir M. Dirk de Ceuleneer, riverain, à ce sujet.

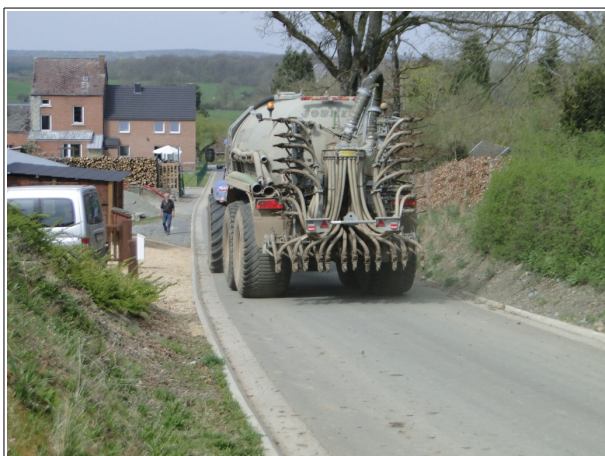
Notre observatoire fait également remarquer la présence d'une exploitation agricole dans une rue concourante et que la largeur de La Ruelle est inadaptée au gabarit du charroi agricole moderne. Zone résidentielle et exploitation agricole ne font pas nécessairement bon ménage. Quoi de plus normal que le stationnement de véhicules le long d'une voie desservant une zone résidentielle ? Observons bien ce cliché tiré lors de notre visite sur les lieux où l'on voit un véhicule agricole occupant toute la largeur de la chaussée.

La Ruelle est pourtant à double sens ! Imaginons un seul instant un véhicule réglementairement en stationnement le long du trottoir dans cette situation...

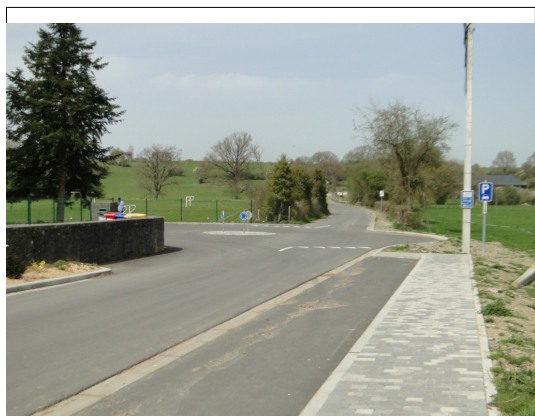
Absence d'un signal B1

*Rond-point de rebroussement devant le collège d'Alzon. Il manque un signal B1 sur une des 3 branches.
(au moment de prise de vue, aucun signal B1 n'avait encore été placé)*

Au rond-point de rebroussement devant le collège d'Alzon, il manque un signal B1 (triangle sur pointe : céder le passage) sur la branche de sortie du collège d'Alzon.

C'est pourquoi ce signal B1 manquant doit être placé comme mentionné dans le règlement de police approuvé par le Conseil Communal en date du 4 nov. 2014, point 40, art. 1.

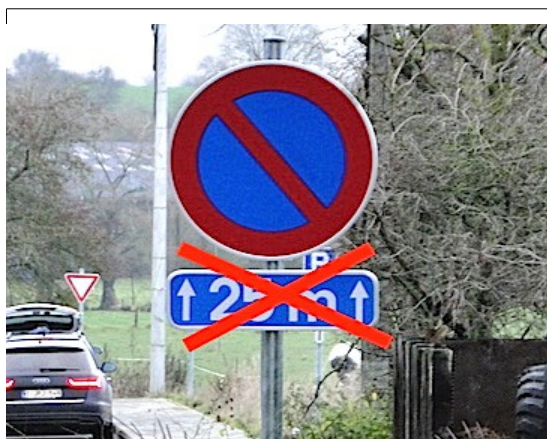
Stationnement à validité zonale non conforme

Additionnel de validité zonale non conforme

A quelques mètres de là, une zone d'interdiction de stationnement à validité zonale est signalée à droite à l'approche du round-point de rebroussement.

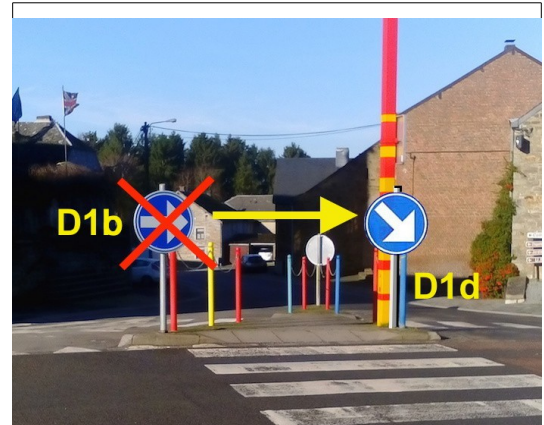
Un signal D1b est placé en tête d'îlot directionnel devant l'église face au foyer culturel. Il s'agit bien entendu d'une grossière erreur.

Le D1b est un signal de sens obligatoire : le conducteur doit suivre obligatoirement la direction de la flèche. Selon l'art. 9.1 de la circulaire du 14/11/1977, un signal D1b placé de front au delà d'un carrefour indique la direction d'un sens unique à suivre, notamment dans le cas d'un carrefour en T. Or, la N846 n'est pas à sens unique !

Le D1b doit être déplacé et orienté en D1d

D'autre part, le signal D1d indique le côté obligatoire de passage par rapport à un obstacle fixe au milieu la chaussée, tel un îlot directionnel. Malgré qu'il ne soit pas obligatoire d'être placé en tête d'îlot, il convient cependant de le placer du bon côté pour éviter toute confusion quant à la position du passage.

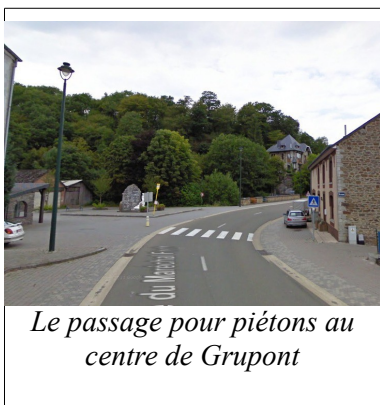
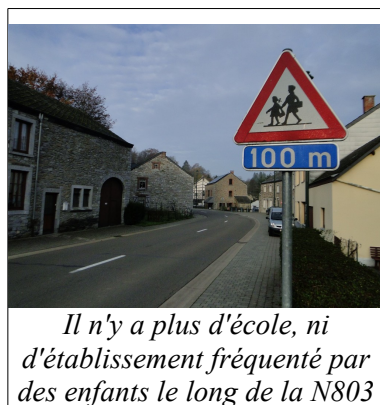
Il n'y a qu'un seul passage pour piétons sur cette route importante. Au sens absolu, il devrait suffire pour protéger la traversée de la N803, puisqu'il est situé au bon endroit entre le quartier de la gare (rue Elisabeth et arrêt d'autobus) et le quartier de l'église.

D'autre part, il n'y a plus d'école à Grupont, ni d'autre établissement fréquenté par des enfants le long de la N803. En effet, le domaine des Fosseys n'est plus actif. La signalisation A23 en place devrait être retirée.

En venant de St-Hubert, à peu de frais, le signal A23 pourrait être remplacé par un signal A21 (signal de danger, passage pour piétons à 100 m), même si celui-ci n'est pas obligatoire puisque la vitesse autorisée ne dépasse pas 70 km/h à cet endroit. Cependant, ce passage zébré est masqué par un double virage, ce qui justifierait en suffisance le placement de ce signal de danger.

Note : L'art. 7.6 du Code de la route spécifie que le signal A21 doit être placé à l'approche d'un passage pour piétons si la vitesse autorisée dépasse 70 km/h. Cela ne signifie nullement qu'il est interdit de le placer si la vitesse est inférieure à 70 km/h !

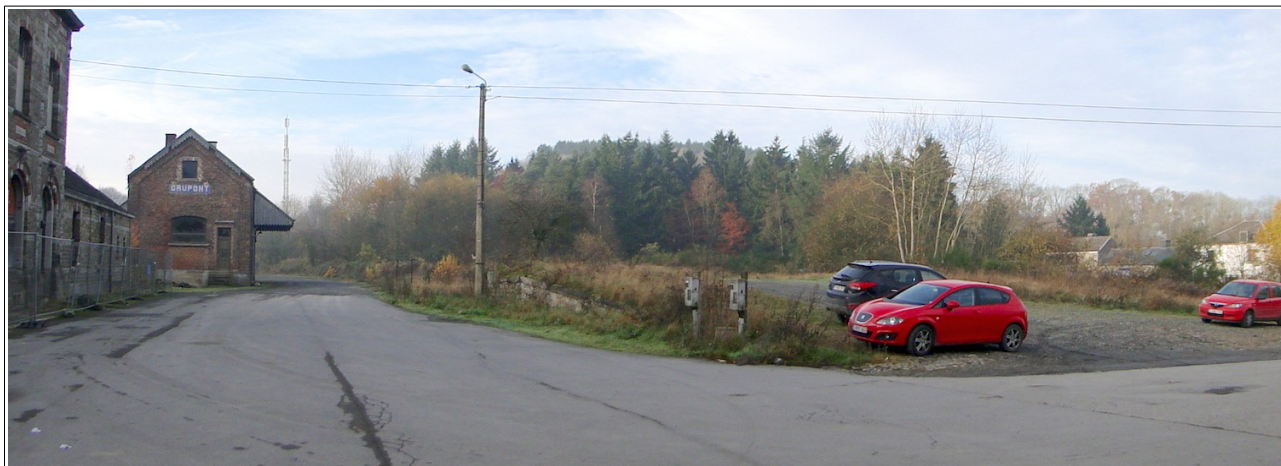
Etat général.

La visite des lieux a mis en évidence le dépérissement de l'activité de ce quartier lequel donne une image peu flatteuse d'abandon. Ce fait s'explique par la désaffectation du bâtiment de la gare et de ses dépendances par INFRABEL, mais aussi de la perte de l'usage du train par les habitants, conséquence de l'usage unilatéral de l'automobile depuis plusieurs décennies par faute d'une offre alternative suffisante.

Il convient donc de ne pas se résigner sur l'état actuel, mais de mettre en oeuvre une politique pour éviter la disparition de cette halte ferroviaire.

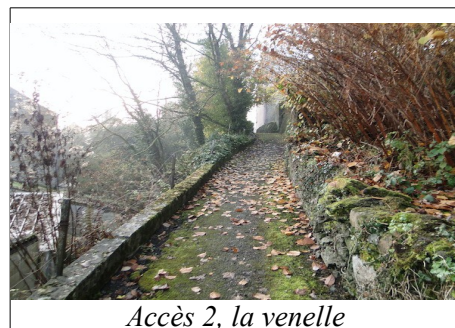
Accès 2, la venelle

- Accès 2. Une venelle joint la place de la gare à la N803, à droite de la rue Elisabeth, en descendant. Cette venelle ombragée ne manquerait pas de charme si elle était entretenue. En effet, le sol est couvert d'une mousse particulièrement glissante. Son usage serait une alternative pour les piétons empruntant la rue Elisabeth, et pourquoi pas en rendre l'usage conseillé par une signalisation appropriée.

Actuellement, cette venelle ne fait l'objet d'aucune réglementation visible. On pourrait envisager une signalisation appropriée signifiant un usage exclusif aux piétons.

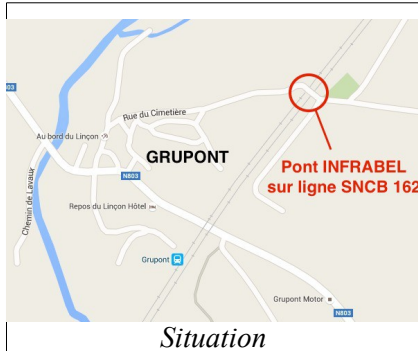
Situation

Un pont étroit enjambe des voies de la ligne de chemin de fer 162 entre le centre du village et le château.

Ce pont ancien - qui doit certainement dater de l'époque de la construction de la ligne en 1858 - semble prendre un sérieux coup de vieux.

Devons-nous faire confiance aux services techniques d'INFRABEL quant au suivi de la stabilité de cette antiquité ou de l'opportunité de sa reconstruction ?

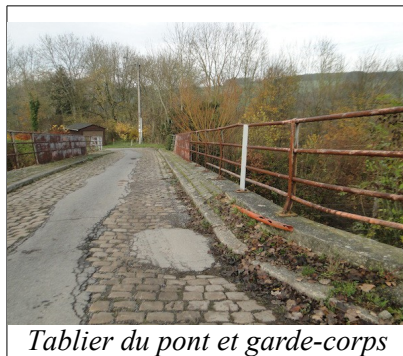
Tablier du pont et garde-corps

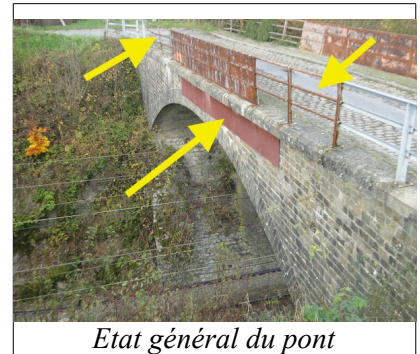
Etat général du pont

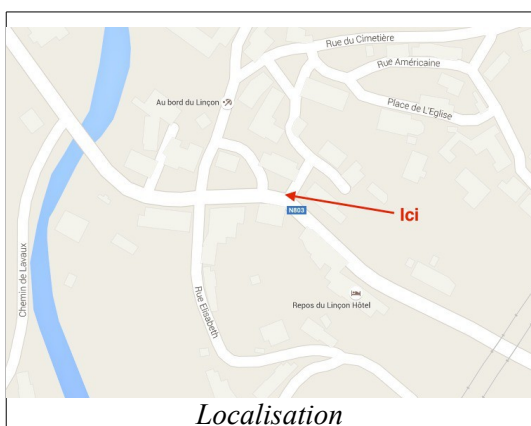
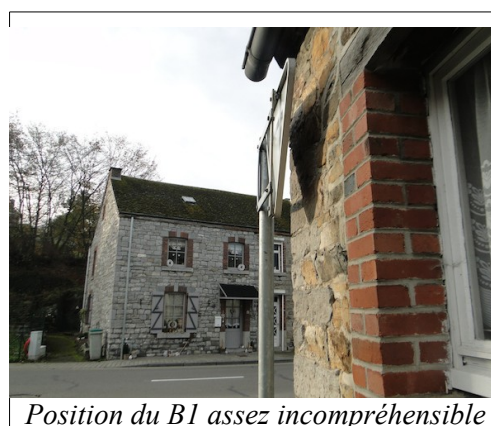
8. Anomalie de signalisation

Positionnement du signal B1 assez incompréhensible ! Sous la gestion du SPW DGO1, district routier de St-Hubert. Sans autre commentaire.

Note : Dans le cas où cette irrégularité aurait été rectifiée entre-temps, cette remarque est nulle et non avenue. Mais elle dure depuis pas mal d'années, Google Streetview d'août 2010 en atteste déjà !

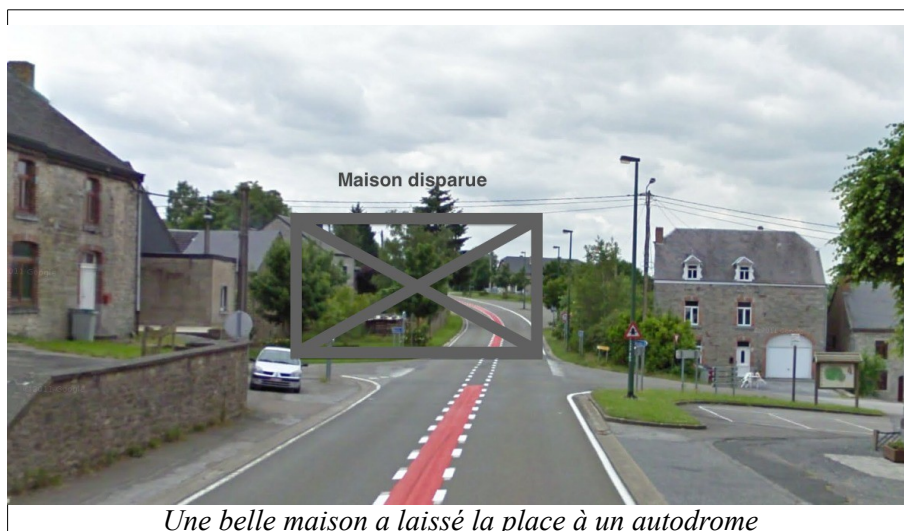
Cette route a cassé le centre de Resteigne, elle s'est réalisée aux dépens de la sécurité des Resteignois et de l'intégrité du village.

Pire, on y a élevé la vitesse maximum autorisée à 70 km/h pour la raison simpliste que - paraît-il - trop peu de conducteurs respectaient la limite à 50 km/h, preuve explicite que la voirie n'est pas adaptée à la limitation de vitesse des agglomérations.

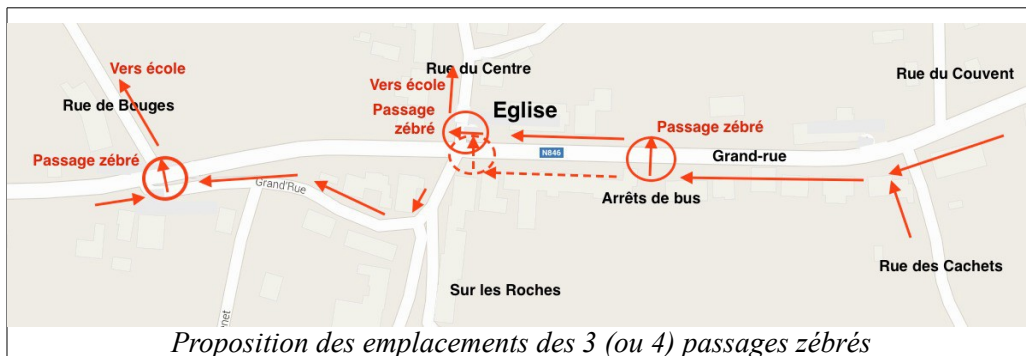
De plus, la traversée d'une route de grande largeur où la circulation est autorisée à concurrence de 70 km/h s'avère particulièrement dangereuse, particulièrement pour les enfants sur le chemin de l'école, les personnes âgées et les personnes à mobilité réduite.

On constate et on s'étonne à l'énumération des risques, l'absence aberrante de passages protégés pour piétons.

Dans ces circonstances, notre Observatoire recommande les aménagements suivants:

- Création d'un passage pour piétons entre les deux arrêts de bus (un dans chaque sens) de part et d'autre de la Grand' Rue;
- Création de quais de chargement/déchargement réglementaires des bus TEC dans chaque sens avec case d'arrêt de bus marqué au sol à l'arrêt « Resteigne-église »;
- A l'attention des autres usagers que les écoliers, éventuellement la création d'un passage pour piétons à l'église, face à la porte latérale de l'édifice. Cependant, il s'agirait d'en débattre s'il y a surabondance de passages zébrés.
- Création d'un passage pour piétons sur le territoire sous la gestion de la Commune, parallèlement à la N846 à l'entrée de la rue du Centre ;
- Sur la N846, signaler les deux (ou trois) passages zébrés à l'aide de panneaux F49 placés à hauteur des passages (*);
- D'abaisser la vitesse maximale autorisée à 50 km/h sur la section définie en A (*).

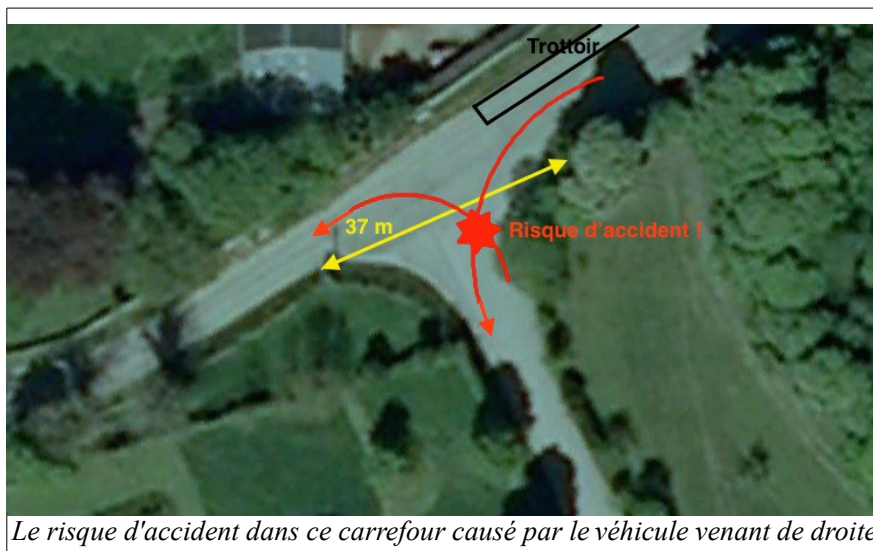
Une collision grave entre deux véhicules finira par survenir un jour dans ce carrefour. Un des contributeurs de ce rapport a d'ailleurs failli en être la victime.

L'ouverture de la patte d'oie (courbes de raccordement entre deux chaussées) est trop évasée - 37 mètres - et on déplore l'absence d'un îlot directionnel en saillie. Signalons enfin que ce carrefour est en déblai assez profond avec un peuplement végétal sur les talus, ce qui ne rend la visibilité satisfaisante qu'à l'approche extrême du carrefour.

Si naguère l'amplitude de ce raccordement pouvait se justifier (et encore...) par le charroi au service de la carrière alors en exploitation, l'absence d'un îlot directionnel ne l'est pas.

Il y a près de 20 ans, la commune, déjà consciente du problème, avait tracé au sol à la peinture blanche un îlot strié. Dépense inutile, puisque l'îlot était peu visible, rapidement effacé et nullement contraignant (*).

Les conducteurs venant du château vers la rue du Tombois passaient dessus ou pire, le contournaient par la gauche ! Aujourd'hui encore, l'absence d'îlot directionnel rend la canalisation du trafic assez hasardeuse. Il n'est pas rare de voir des conducteurs continuer à ne pas tenir leur droite sans se rendre compte du danger qu'ils provoquent, même s'ils bénéficient de la priorité de droite. (voir illustration)

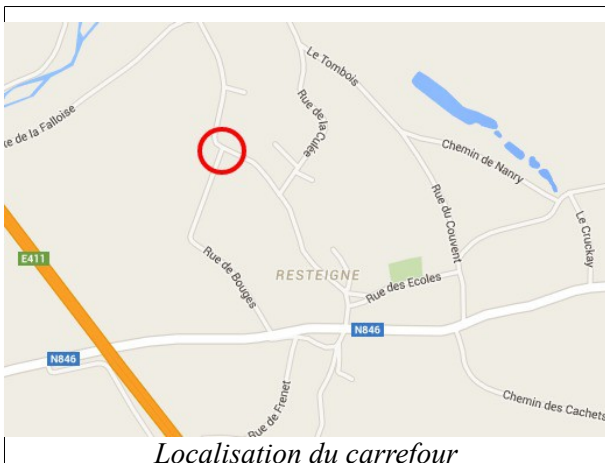
Localisation du carrefour

Pour les véhicules venant du Thioray et se dirigeant vers la rue du Centre, le passage du carrefour offre très peu de visibilité sur les véhicules prioritaires venant de la droite, c'est à dire en débouchant de la rue de Bouges. En effet, la maison DUBUISSON-ANTOINE barre toute visibilité sur les véhicules prioritaires venant de droite.

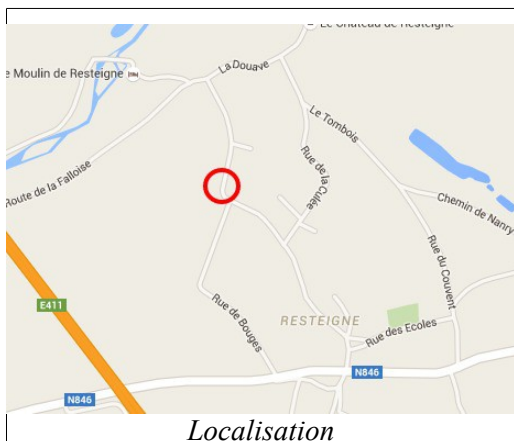
Localisation

Il existe un lieu dans la rue du Thioray où l'arrêt (ou le stationnement) peut causer des accidents.

Nicole DEFOY est gardienne d'enfants. Aux petites heures et en fin d'après-midi, de nombreux parents mettent leur véhicule à l'arrêt "à la va-vite" pour récupérer leurs bambins sur la voie circulaire ou à cheval sur le filet d'eau.

Tout véhicule venant de la place du Thioray est obligé de se déporter vers la gauche pour éviter ce (ou ces) véhicule(s), se mettant ainsi en danger de collision frontale au cas où un autre véhicule venant en sens inverse déboucherait trop rapidement du virage masqué.

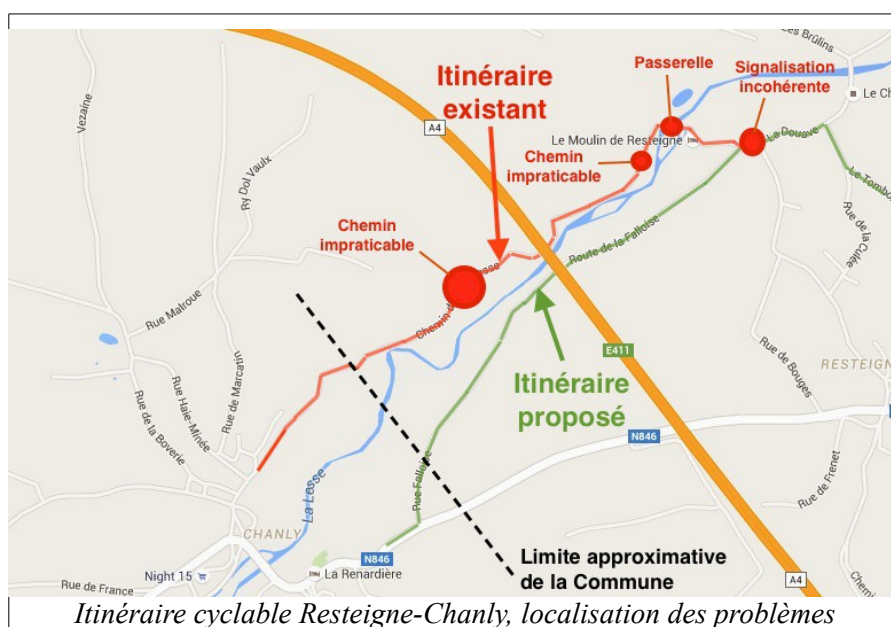
Cependant, l'itinéraire cyclable établi entre Resteigne (via la route de la Falloise et le Moulin) et Chanly est pour le moins interpellant quant à la viabilité, pour ne pas dire assez aberrant !

- L'itinéraire existant passe par une courte section de la route de la Falloise dont l'entrée est signalée par un panneau C3 (interdit à tout conducteur dans les deux sens) avec panneau additionnel "Excepté circulation locale". Rappelons ici qu'un cycliste est un conducteur.

Or, l'itinéraire en direction de Chanly tel que fléché est une circulation de transit. Il y a donc contradiction entre la circulation locale et la circulation de transit.

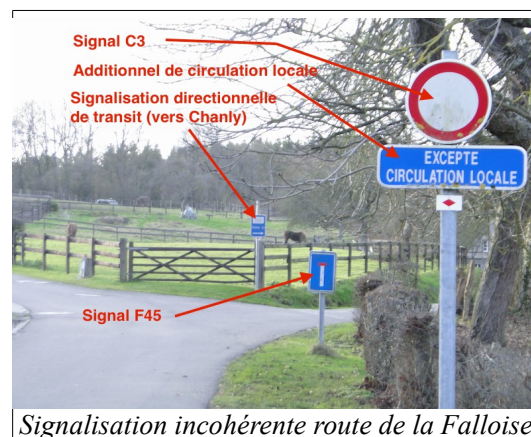
- L'entrée de la route de la Falloise est signalée comme voie sans issue (présence d'un signal F45), ce qui est faux : la route de la Falloise n'est pas une voie sans issue ! C'est la rue du Moulin, au carrefour suivant, qui est sans issue. La signalisation est donc erronée.

Le cycliste est donc confronté à une indication directionnelle lui étant destinée simultanément à une indication de voie sans issue, ce qui est également contradictoire.

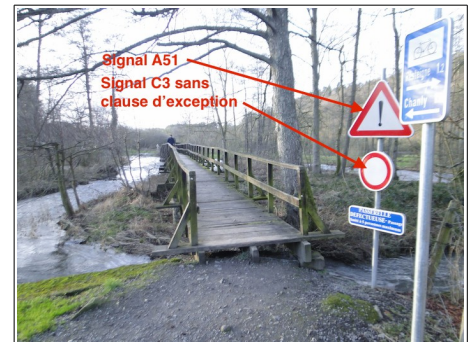
- Le cycliste est ensuite dirigé vers le moulin où se situe la passerelle enjambant la Lesse. Elle est signalée par un panneau C3 unilatéral (sans clause d'exception). Etrange pour un itinéraire cyclable...

Note : L'interdiction C3 est surmontée d'un signal de danger A51. Ce signal n'est autorisé que si la nature du danger n'est pas reprise dans la nomenclature des signaux de danger (série A) ; le cas échéant la nature du danger doit être spécifiée sur un panneau additionnel. Voir aussi le point 18. « Anomalies de la signalisation ».

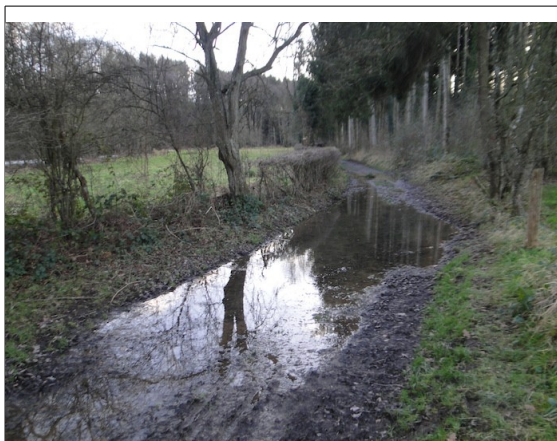
- Après le passage de la passerelle, le cycliste est dirigé vers la gauche dans un chemin de terre qui, vu son état et la présence régulière d'incontournables grandes flaques d'eau, ne peut plus être considéré comme cyclable.
- Pire encore, après le passage sous l'autoroute et toujours sur le territoire communal de Tellin, le chemin est creux et au niveau de la Lesse. Il présente des sections entières complètement inondées une grosse partie de l'année. Ici, l'itinéraire cyclable devient un véritable traquenard !

Après la passerelle, itinéraire cyclable ?

A défaut d'améliorer ce tronçon et devant l'absence d'alternative, il est demandé de déclasser cet itinéraire du statut « cyclable » ou d'aviser les usagers de la mauvaise viabilité qu'ils vont rencontrer.

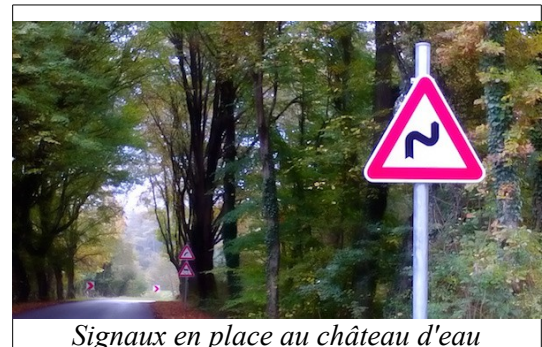
Signaux en place au château d'eau

Au mois de septembre 2015, l'Administration communale a anticipé sur le présent rapport et a placé des signaux de danger à l'approche du virage près du château d'eau, ainsi que deux balises de virage.

- Les signaux de danger ne sont pas placés à la distance réglementaire (150 mètres avant le danger; si autre distance, placer un additionnel mentionnant la distance)
- Venant de Belvaux, on trouve au même endroit le signal A1b et A1d. Il y a donc redondance. Seul le A1b est nécessaire (le 1er virage rencontré est simple).
- Par contre, il serait utile de placer un signal A1c au bas de la côte (vers Resteigne) à l'approche du double virage.
- Vers Belvaux, à l'approche de l'entrée de la propriété BELLEN en venant de Resteigne, le signal A1c aurait été préférable (à la place du A1a) puisque le conducteur aborde un double virage.
- Il y a lieu de vérifier si les dimensions des signaux sont conformes, rappelons nous sommes dans une section en dehors d'une agglomération. (*)

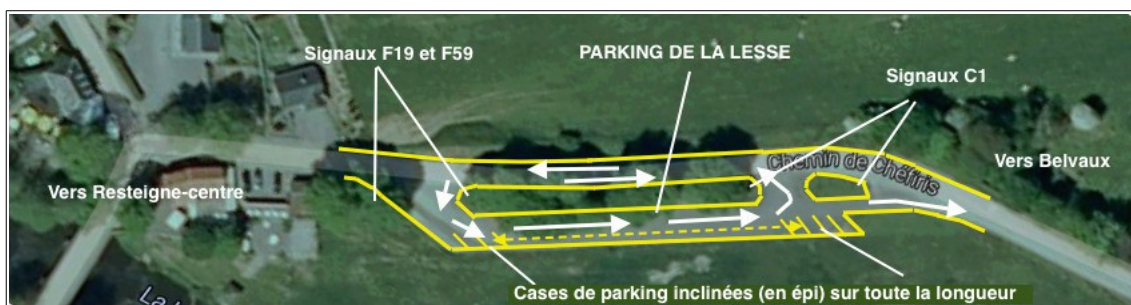
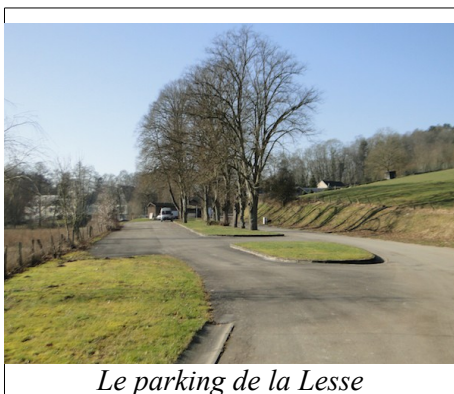
Le parking de la Lesse

En observant attentivement le parking aménagé, on constate qu'il n'a jamais été utilisé comme il a été conçu. Il est parallèle à la route, il se trouve par derrière un îlot assez large où on a préservé de grands tilleuls.

Actuellement, le stationnement dans le parking s'opère un peu "n'importe comment", parallèlement à l'axe du parking des deux côtés, et même parfois en contresens !

Note : Il est à signaler que la pointe à l'extrémité du parking (côté Belvaux), pointe causée par l'inclinaison de l'épi, est recouverte d'une épaisse couche de boue déposée par un défaut d'écoulement des eaux de surface au point bas.

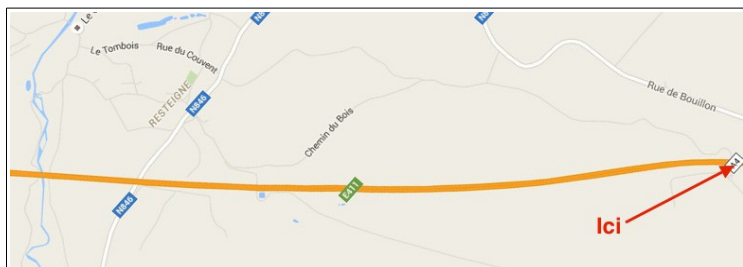
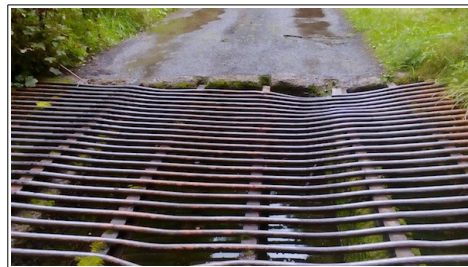
13. Chemin du Bois, passage canadien dégradé

A la sortie de la buse n° 7 sous l'autoroute E411/A4 au lieu-dit « Cras' Nire », le passage canadien (ou « passage anti-gibier ») en place est dégradé. Très déformé et affaissé, il ne permet que difficilement le passage de véhicules ordinaires.

Une remédiation est demandée d'urgence.

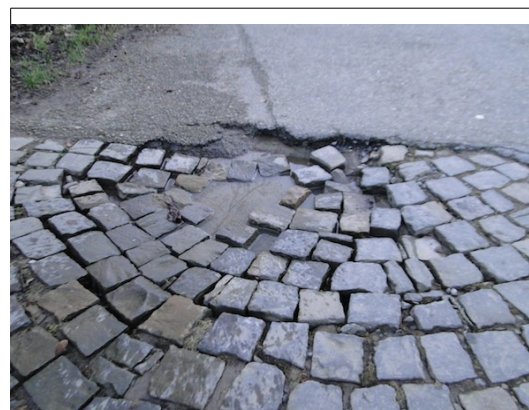
Pavement disloqué à plusieurs endroits

Une réparation d'urgence est nécessaire.

Pour préserver l'intégrité et la beauté de l'ouvrage, nous recommandons que les réparations soient effectuées en respect de l'appareillage en « queue de pan » en réutilisant les pavés démontés, quitte à fournir quelques neufs, au lieu de remplir les trous d'enrobé stockable à froid (Compomac).

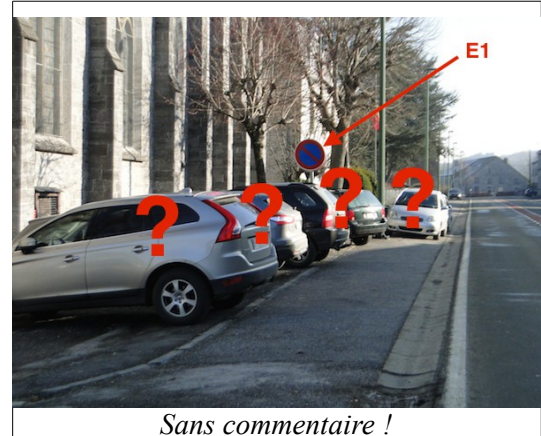
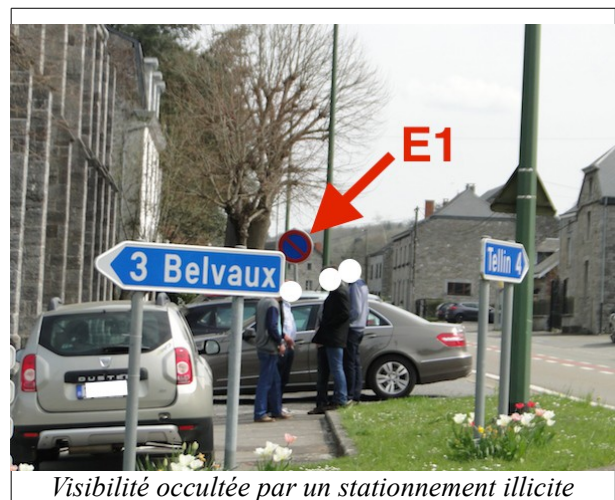
Voici bon nombre d'années, un signal E1 a été posé à proximité de la porte latérale de l'église, le long de la N846 (Grand-Rue) de manière à assurer la visibilité aux conducteurs débouchant de la rue du Centre vers les véhicules en provenance de Tellin. Force de constater que cette interdiction est peu respectée lors des offices dans l'église ou à l'occasion d'une animation dans les rues. Le cliché ci-contre illustre cette attitude désinvolte, moins rare qu'on pourrait le croire, sans aucun égard pour la sécurité d'autrui.

Il convient de signaler ici qu'il est délicat de verbaliser les contrevenants dans ce cas précis, car le signal E1 n'est pas conforme.

En effet, le règlement est très clair à ce sujet, le support du signal doit être de couleur orange et la face arrière du panneau doit être également orange si elle est visible (*). Or ici, le poteau n'est pas de la couleur requise, de même que le panneau E1 doit être obligatoirement de simple face afin de montrer sa face arrière de couleur orange.

Notre Observatoire a le devoir de recommander la mise en conformité de ce signal et de faire respecter cette interdiction par l'autorité verbalisante. En cas de persistance des contrevenants, nous préconisons la pose d'un dispositif empêchant le stationnement au moyen de poteaux anti-parking (bollards). Dans ce cas, le retrait du signal s'impose.

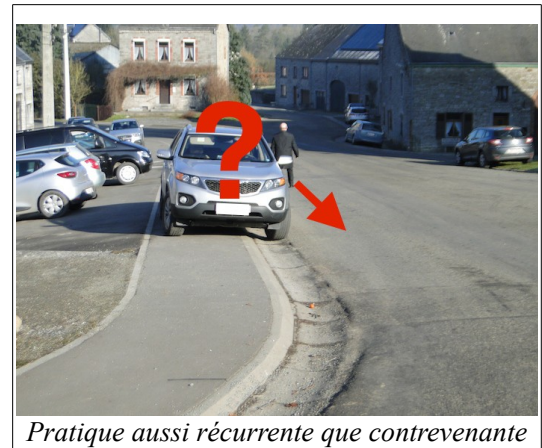
En effet, notre Observatoire constate trop souvent des automobilistes qui parquent leur véhicule de manière désinvolte sur cette zone

réservée aux piétons ce qui est, comme on le sait, interdit. On ne peut que regretter que les agents de la zone de police ne signifient pas aux fautifs cette mauvaise pratique aussi récurrente que contrevenante.

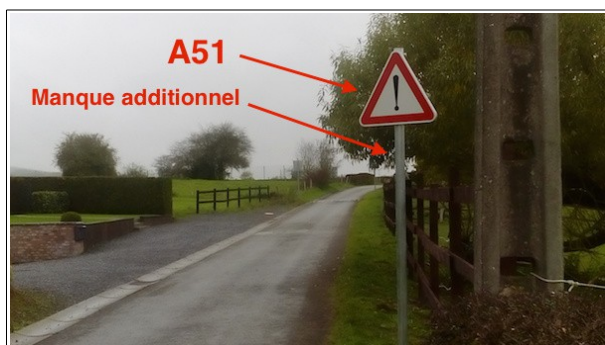
Rappelons que le signal A51 ne peut être utilisé que dans le cas où la nature du danger n'est pas reprise dans la liste des symboles utilisés des signaux de danger (série A de la nomenclature). Dans ce cas un panneau additionnel qui spécifie la nature du danger doit être placé en dessous du signal A51.

Note : l'absence de cet additionnel provoque la distraction du conducteur puisqu'il est obligé de rechercher dans l'environnement immédiat la nature du danger pour lequel on l'interpelle.

Plusieurs solutions à ce manquement :

- placer un additionnel spécifiant la nature du danger ;
- dans le cas précis d'un ralentisseur conforme à l'AR. du 9 octobre 1998, remplacer le signal A51 par un signal A14 plus explicite ;
- vérifier la distance entre le signal et la zone de danger, elle doit être de 150 m. A défaut, un additionnel de distance (type I) doit être placé.

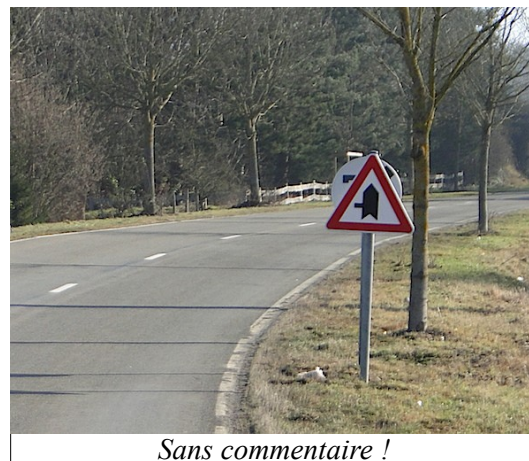
Situation surprenante, voire burlesque, de deux signaux successifs en interférence visuelle. Cette situation ne semble pas émouvoir les services du SPW DGO1 puisque cette coquille persiste depuis plusieurs années.

Sans commentaire !

Plus sérieusement, il n'est nullement interdit de placer plusieurs signaux sur le même fût (*): le fauchage sera plus aisé et un obstacle contondant en moins en cas d'accident.

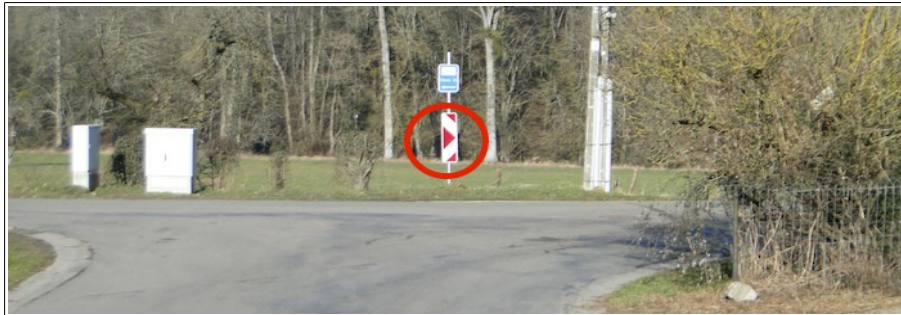
L'anomalie réside en la présence d'une balise type « Arrow » (type 1a2) qui est inadéquate et trop étroite. Ce type de balise est prévu pour un tout autre usage (*).

Une balise « chevron » (type 5), telle qu'illustrée ci-contre, avec film réfléchissant classe 3 serait correcte et beaucoup plus efficace.

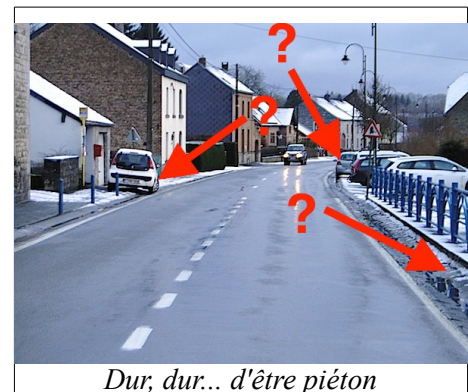
Le stationnement de véhicules n'étant peu ou pas réglementé, ceux-ci n'ont d'autre alternative que se parquer sur le bas-côté, en principe au delà de la ligne blanche continue qui définit le bord fictif de la chaussée, forçant ainsi les piétons à contourner ces véhicules, à mettre les pieds sur la chaussée et se mettre en danger.

Considérant l'activité autour de la maison communale et la présence de nombreux jeunes gens aux petites heures et en fin d'après-midi, cette insécurité, par faute d'aménagements et de réglementation, peut être proprement qualifiée d'inacceptable !

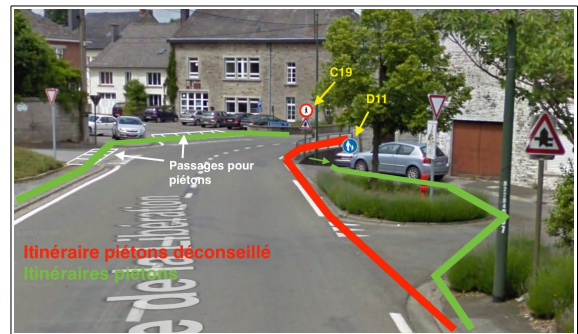
A gauche (vers Resteigne), un trottoir existe au bas du parvis de l'église, mais est interrompu par un double carrefour : rampe vers le perron de l'église et la rue St-Urbain. Peu de remarques à faire pour cet endroit, si ce n'est de signaler que des passages zébrés en travers de ces deux rues et en dehors du domaine du SPW DGO1 constitueraient une solution minimale de protection.

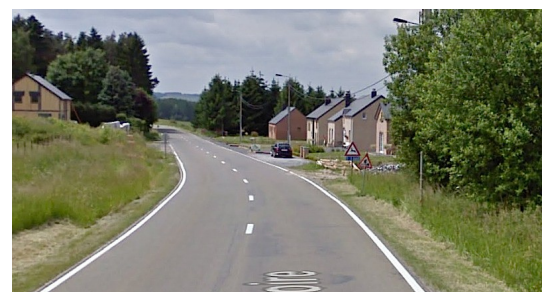
Nouveau quartier résidentiel, mais rien n'est prévu pour la mobilité douce des riverains vers le centre du bourg

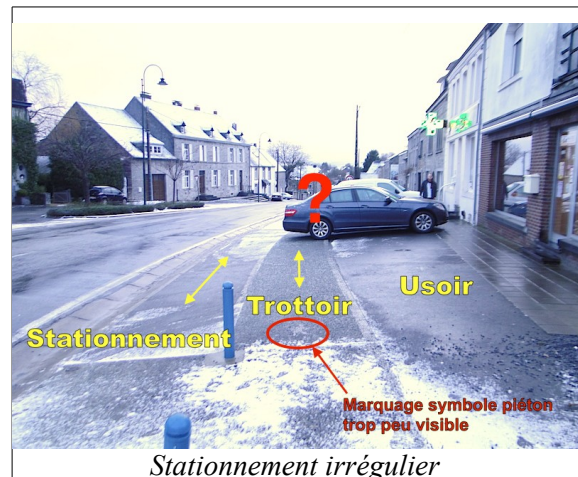
Cette attitude désobligeante contraint le piéton à contourner le (ou les) véhicule(s) par où ils peuvent et parfois en se mettre en danger. Voilà qui rend nul l'effet de l'investissement consenti.

Si on ose croire que ce mauvais usage actuel est inconscient, l'avertissement ou la contravention ne peuvent toutefois être verbalisés parce qu'aucune réglementation n'est matérialisée sur place quant à la distribution de l'espace entre les zones piétonnes et de stationnement.

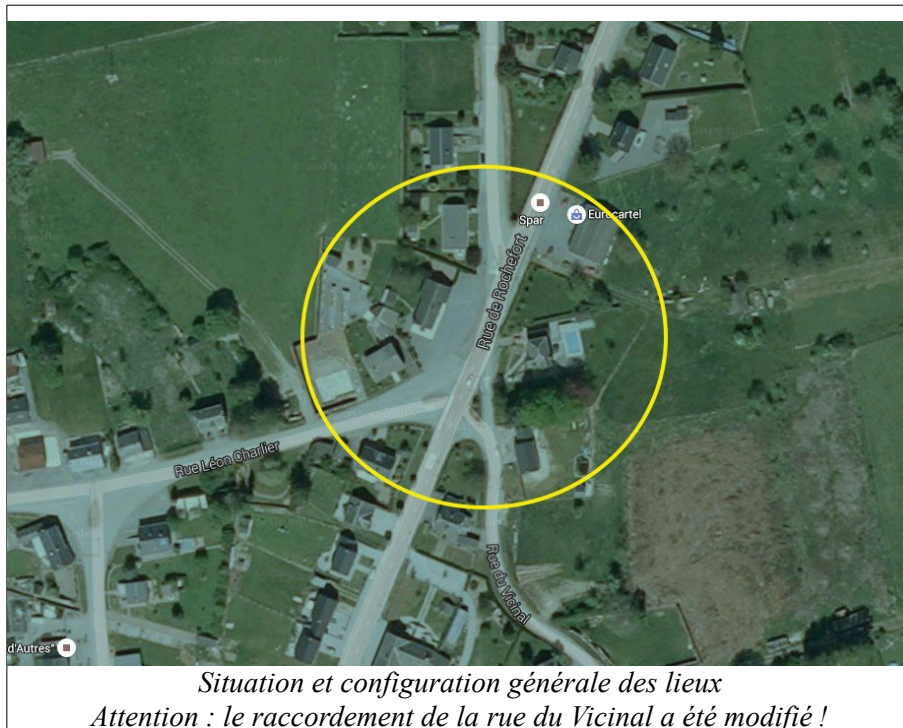
9. Carrefour important de la N899 au nord de Tellin

Il s'agit d'un carrefour important de la section de Tellin, véritable porte d'entrée du village par le nord, lieu de nombreux accidents, parfois mortels.

Il est constitué de 5 branches : la N899 vers le nord, la rue du Vicinal, la N899 vers le sud, la rue Léon Charlier et le Mont du Carillon. Les deux branches de la N899 sont en alignement rectiligne ce qui n'engage pas à la prudence.

Le carrefour est à repenser complètement au départ d'une page blanche. Il faut vérifier les alignements des voies entrantes de manière à ce que tous les mouvements soient possibles (*) et intégrer le plan de mobilité scolaire (chemin parcouru par les enfants pour se rendre à l'école)

- Réalignement des raccordements des voiries présentant un angle d'incidence trop fermé ;
- Réduction sensible de la largeur de la patte d'oie de la rue Léon Charlier ;
- Aménagement d'un "tourne-à-gauche" central protégé par des têtes d'îlots en saillie (avec signaux D1d) à l'usage des véhicules en provenance du centre de Tellin voulant tourner vers le Mont du Carillon ;
- Canalisation dans le tourne-à-gauche par bordures légèrement saillantes pour éviter les raccourcis dangereux ;
- Intégrer correctement les passages pour piétons vers l'école entre le centre de Tellin d'une part et la rue du Vicinal d'autre part ;

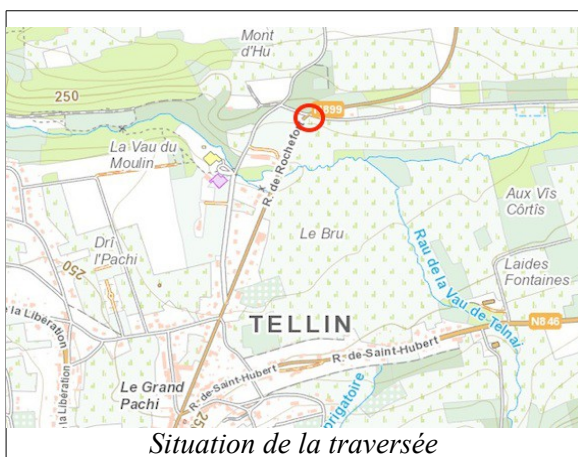
Situation de la traversée

La traversée est d'autant plus dangereuse qu'elle est située dans un virage.

Si la question de l'opportunité d'installer cette signalisation verticale ne se pose pas par manque d'intérêt, il y a lieu de remettre en question les motivations qui ont conduit à l'établissement de cet itinéraire cyclable.

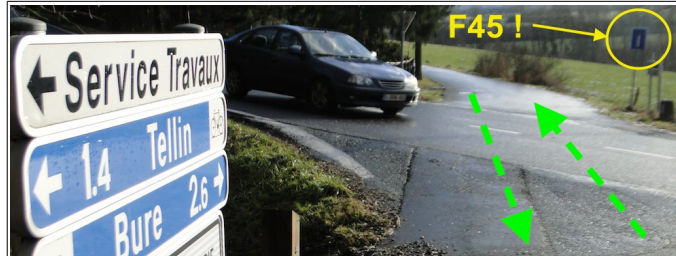
La signalisation directionnelle en place dirige les cyclistes vers Bure par une voie signalée sans issue !

Dans les considérations générales de ce rapport, nous avons fait mention d'une signalisation particulière F45b qui informe qu'une voie sans issue se prolonge pour les cyclistes et les piétons. Nous ne saurions que trop recommander de la mettre en application et de remplacer le F45 existant par le F45b.

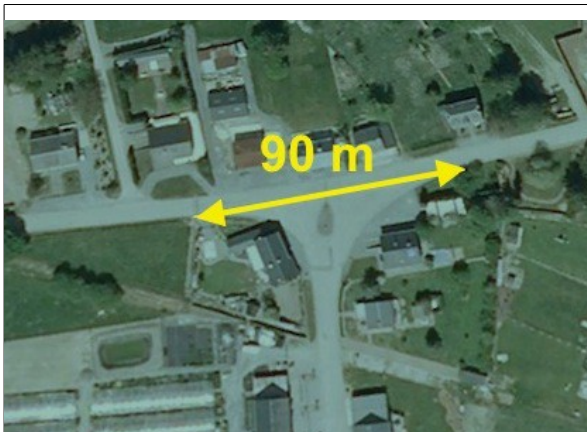
Envergure de raccordement de la rue Léon Charlier

On peut s'étonner de la dimension gigantesque de ce raccordement en patte d'oie de la rue Léon Charlier à la rue du Centenaire : 90 mètres d'envergure (mesuré sur Google Earth) pour une voirie - la rue Léon Charlier - de 6 mètres de large. Encore heureux qu'on y ait placé un îlot directionnel!

Enfin, il est utopique de croire que la réduction artificielle de la patte d'oie à l'aide de peinture routière soit efficace. D'expérience, le peu que coûte cette solution est toujours un investissement perdu. L'indiscipline de la majorité des conducteurs n'est plus à démontrer et ils auront tôt fait de rouler sur les marquages sans tenir compte des dispositions prises.

Une piste à suivre serait le réaménagement complet du carrefour privilégiant l'aspect de continuité de la rue Léon Charlier dans le virage tout en réduisant la vitesse de circulation dans la rue du Centenaire, point soulevé au point 18 ci-après.

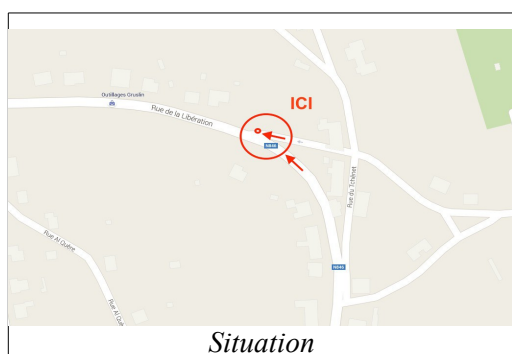
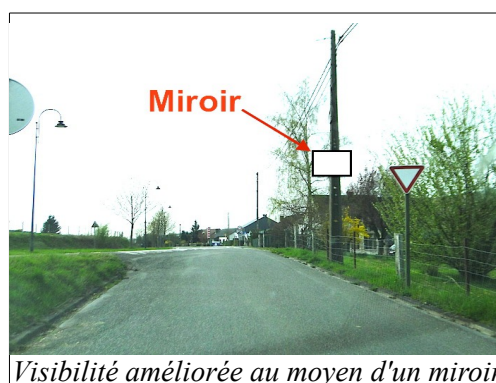
13. Débouché de la rue du Courtil sur la N846

On imagine facilement les contorsions nécessaires, certainement douloureuses chez certains conducteurs, pour vérifier le libre passage puisque les rétroviseurs du conducteur sont rendus inefficaces dans l'angle mort.

La solution la plus simple pour faciliter la visibilité serait le placement d'un miroir de carrefour sur le poteau en béton de distribution d'électricité qui est placé à droite à la pointe du raccordement.

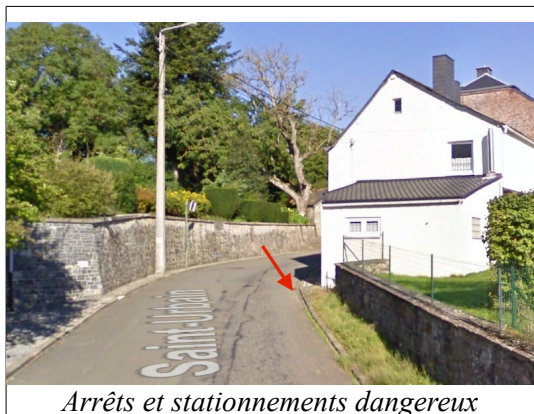
14. Virage masqué rue Saint-Urbain

Un membre de notre observatoire fait judicieusement remarquer que le stationnement dans le virage aux abords du n° 20 de la rue St-Urbain est problématique.

Arrêts et stationnements dangereux

En effet, trafic, stationnement et sécurité des piétons ne font pas bon ménage à cet endroit pour une question de visibilité. Rappelons que cet endroit est situé sur un itinéraire qu'empruntent les enfants du quartier résidentiel situé en amont pour se rendre à l'école. Tout conducteur aux faits de la loi ne stationnerait pas à cet endroit en application de l'art. 24 de l'Arrêté Royal.
