COMMISSION CONSULTATIVE POUR L'AMÉNAGEMENT DU TERRITOIRE ET
LA MOBILITÉ DE LA COMMUNE DE TELLIN

**Observatoire pour la mobilité,
la sécurité et l'aménagement de
l'espace public sur le territoire de
la Commune de Tellin**

**RAPPORT
D'ENQUÊTE**

Soumis à la CCATM en séance 8 décembre 2015
Approuvé par la CCATM en séance du 4 février 2016

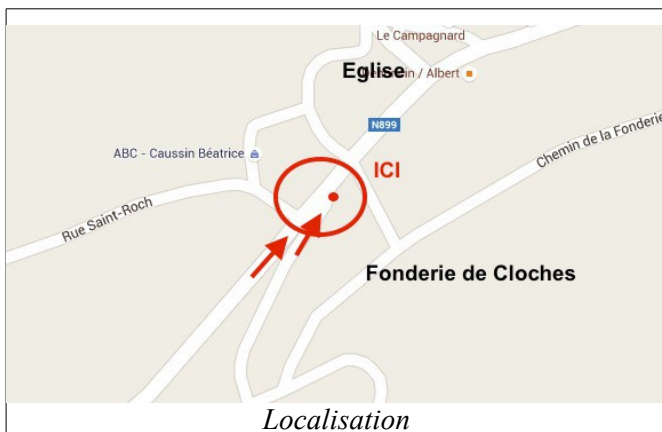
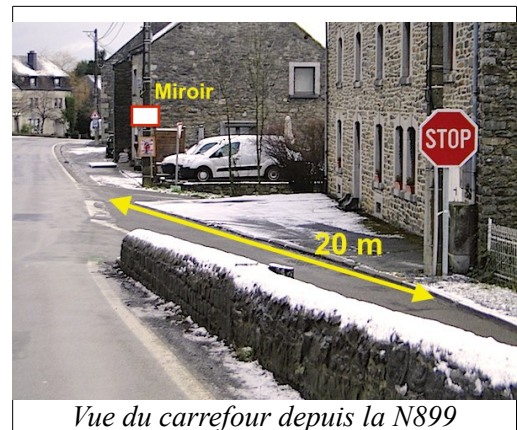
Le problème ainsi présenté ressemble au point 13. ci-dessus, à la différence de la présence d'un signal STOP (B5) à la place d'un B1 (cédez le passage).

Effectivement, en marquant l'arrêt devant la ligne de STOP marquée au sol, le conducteur à tout le loisir de s'assurer qu'aucun véhicule ne se présente sur la N899. C'est peut-être rapidement oublier que le coup d'oeil dirigé vers l'arrière gauche demande une contorsion qui pourrait être laborieuse chez certains conducteurs, notamment chez les plus âgés.

La disposition de la signalisation verticale et horizontale dans ce carrefour appelle également à la remarque suivante. Il existe un décalage de 20 m entre le signal B5 et la ligne de STOP. Or, l'AM (*) spécifie que le signal STOP doit être placé à une proximité immédiate de la ligne de STOP pour éviter aux conducteurs de devoir marquer l'arrêt à deux reprises.

Notre Observatoire considère qu'une distance de 20 m n'est pas une proximité immédiate pour une signalisation à validité très locale.

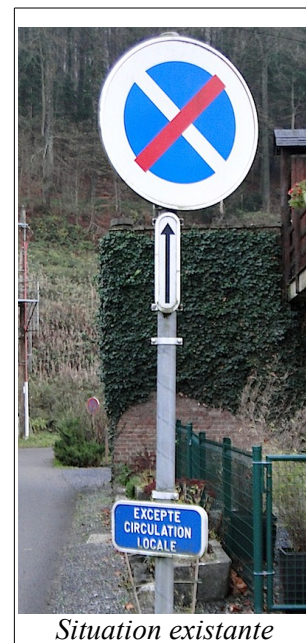
Situation existante

D'autre part, l'étagement de ces 4 signaux (dont 2 de grande dimension) n'est pas une bonne idée car la hauteur libre sous le signal le plus bas est réduite, ce qui induit une interdiction de stationner à moins de 20 m en deçà du signal (art. 24/10° du Code de la route).

Enfin, si un signal manque c'est qu'il a été accroché ou arraché par faute d'espace suffisant de passage. Une signalisation de taille réduite (série 400 mm) est autorisée dans ce cas de figure.

Proposition de remédiation : pose d'une signalisation sur un poteau diam. 76 mm de couleur orange de 3,25 m (y compris ancrage) de haut en bas (*) :

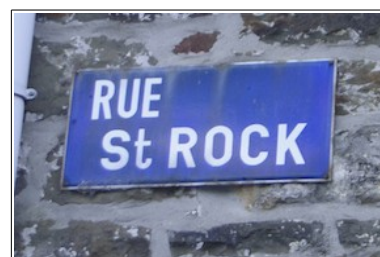
On peut cependant sourire au vu de la plaque telle qu'illustrée ci-contre. En effet, après une brève recherche au sujet de ce saint du 14^e siècle, protecteur de la peste, des pèlerins et des animaux, il n'est fait aucune mention quant à ses goûts musicaux qui, reconnaissons-le, auraient été largement en avance sur son époque pour admettre une telle orthographe ! :-)
